Radicado No. 6255540

Asunto: Recurso de Reposición y subsidiario de Apelación con radicado No. 6255540 del 03 de agosto de 2019, contra la decisión administrativa empresarial No. 6160233 del 16 de julio del 2019.

REPORTE DE VERIFICACIÓN No. CEO-078308-2019

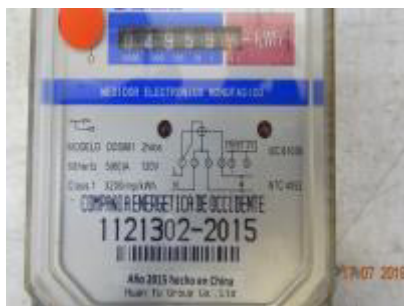
1121302

Código	Descripción	Observación(es)
BMQM BTOT BTQM CCQM MNAPC	Base del medidor, quemada Bloque de terminales, otro(a) Bloque de terminales, quemado Circuito(s) de corriente, quemado(s) Medidor no apto para calibración (debido a sus condiciones físicas)	No es posible conectar corriente. Terminal de salida de corriente. Shunt de corriente. Por su condición física no se realizan pruebas de calibración en el EPM

Lo anterior quiere decir, que el medidor no es apto para instalarse nuevamente, debido a que no cumple con los estándares establecidos por las normas técnicas, es así como la Compañía realiza la gestión de la disposición final de los desechos derivados de la actividad realizada, de conformidad con la norma ambiental, Decreto 4741 de 2005.

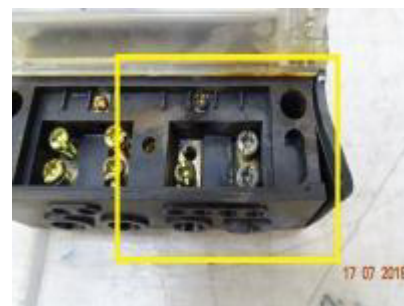
Bloque de terminales, quemado
